**EVALUACIÓN DEL COMPORTAMIENTO DE LA GUADUA ANGUSTIFOLIA
KUNTH, SOMETIDA A LA ACCIÓN DE RAYOS ULTRAVIOLETA Y
CONTAMINANTES QUÍMICOS (OZONO, ÓXIDO DE AZUFRE, ÓXIDO DE
NITRÓGENO) EN FUNCIÓN DEL TIEMPO, PARA APLICACIONES
ESTRUCTURALES**

**UNIVERSIDAD CATÓLICA DE COLOMBIA
FACULTAD DE INGENIERÍA
PROGRAMA DE INGENIERÍA CIVIL
SEMILLERO DE INVESTIGACIÓN
BOGOTÁ
2020**

**Trabajo de grado para optar al título de
Ingeniero Civil**

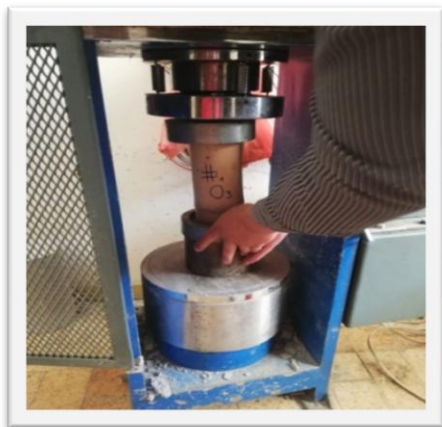
Figura 9. Ensayo probeta a Compresión.

Dónde:

- F_{ult} = Fuerza donde se presenta la falla.
- A = Área transversal de la probeta.

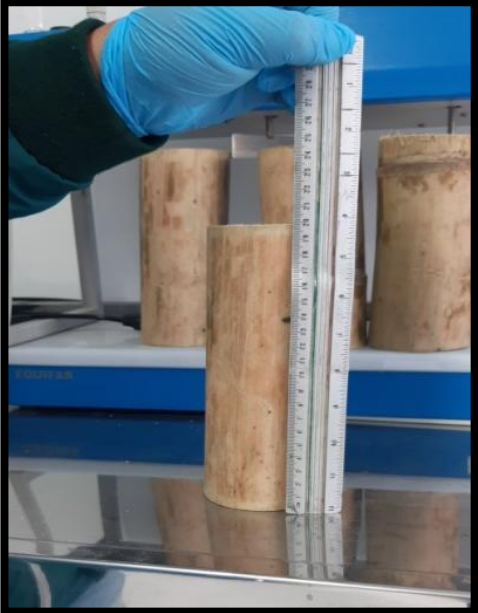
Figura 12. Nomenclatura de identificación.

Actividad	
<p>Identificación de las probetas de <i>Guadua Angustifolia</i> Kunth</p>	<p>Nomenclatura para identificar las probetas</p> <p style="text-align: center;">001_A_N-Q</p> <div style="display: flex; justify-content: space-around; align-items: center;"> <div style="text-align: center;"> <p># de probeta</p> <p>Diámetro de la probeta</p> <p>Tiene o no tiene Nudo</p> </div> <div style="text-align: center;"> <p>Químico</p> </div> </div>

<p>Se realiza la caracterización física de cada probeta tomando su altura, espesor, masa, diámetro, los anteriores datos están relacionados en la Tabla 13. Matriz de comparación de resultados (NTC5525)</p>

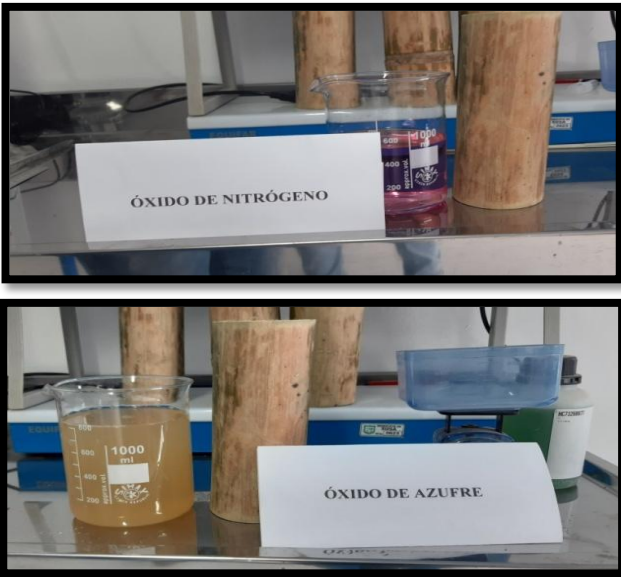
Figura 13. Identificación de probetas.

Etapa Dos. Procesos Experimental	
Actividad	
Aplicación de los contaminantes químicos en el laboratorio de las practicas

Selección de los contaminantes químicos que serán aplicados a las probetas de Guadua Angustifolia Kunth.

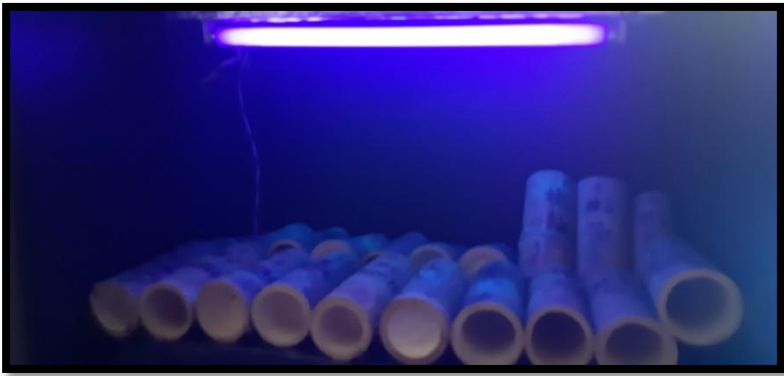
Figura 15. Cámara de envejecimiento prematuro.

Etapa Dos. Procesos Experimental	
Actividad	
Colocación de las probetas en la cámara de Rayos Ultravioleta (UV)

Cámara de exposición de rayos ultravioleta, donde se colocaron las probetas de Guadua Angustifolia Kunth durante veintiocho (28) días continuos.(Información relacionada en el numeral 8.6.2 Resultados visuales en las pág. 71 – 80

Esta cámara de exposición de rayos ultravioleta genera una intensidad de 7 w/ m^2 por tubo en total genera 49 w/ m^2 que equivale a 0.02 kw/m^2 , la exposición se efectuará en 28 días continuos lo cual equivale en tener la Guadua expuesta a un (1) año, por este motivo debe estar expuesta las probetas las 24 horas, el funcionamiento de la cámara de ensayos luz ultravioleta se considera que es confiable, ya que reproduce el daño que ocurriría en el transcurso de meses o incluso años a la intemperie, como lo indica envejecimiento acelerado UV Norma ASTM G154- 12 además, se considera que la luz ultravioleta proporciona una radiación realista con respecto a la luz solar.

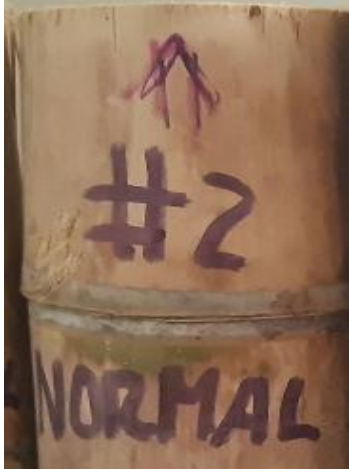
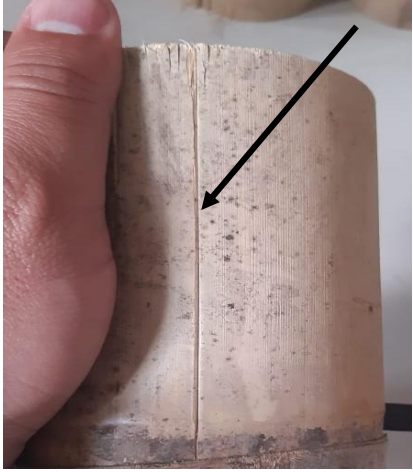
Tabla 12. Patología relacionada.

8.6.2 PATOLOGÍAS ENCONTRADAS DESPUÉS DEL PROCESO EN LA CAMARA DE RAYOS UV. En dos probetas se logró evidencia el fisuramiento transversal, después de los veintiocho (28) días de estar estas probetas en la cámara de rayos UV, este tipo de patología influye negativamente en los resultados a compresión como se evidencia en los resultados, se considera una patología ya que cumple con tres aspectos fundamentales como lo son (Causa, Síntomas, Daños). (véase tabla 18)

- Causa: Exposición a los rayos ultravioleta en la cámara de rayos UV (modo natural y Químico contaminante Ozono).
- Síntomas: Se evidencia la lesión exterior progresivos la cual va evolucionando
- Daños: Fisuramiento longitudinal.

Antes (normal)	Después + UV

- En este proceso se logra evidenciar patologías como el agrietamientos, este tipo de patologías (véase tabla 18) ocasionan la perdidas en sus propiedades físicas, como se puede evidenciar en el ensayo a compresión (véase tabla 19. Matriz de comparación de resultados NTC 5525).

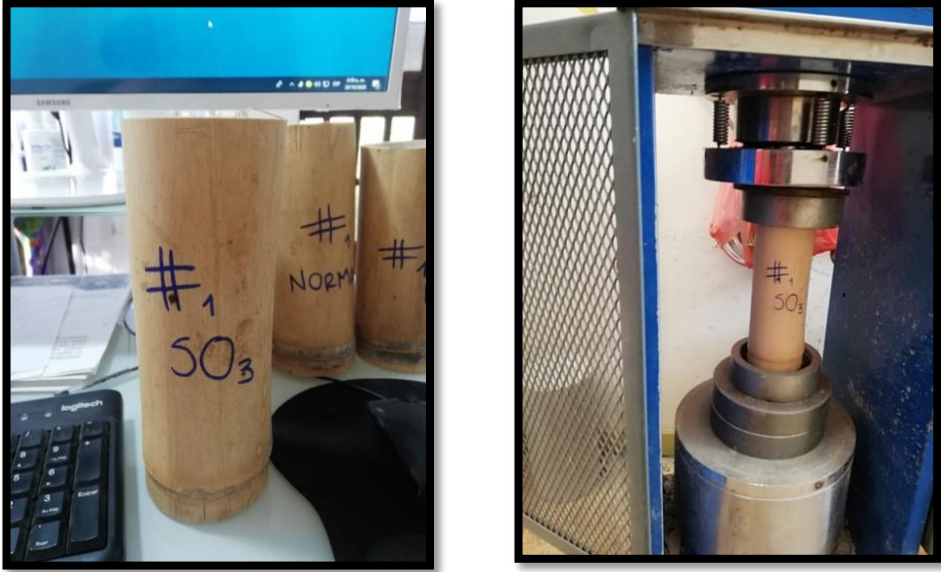
Figura 16. Ensayo probeta a Compresión SO_3 .

Etapa Tres. Procesos Experimental	
Actividad	
<p>Probetas contaminadas y no contaminadas al ensayo a compresión NTC 5525</p>

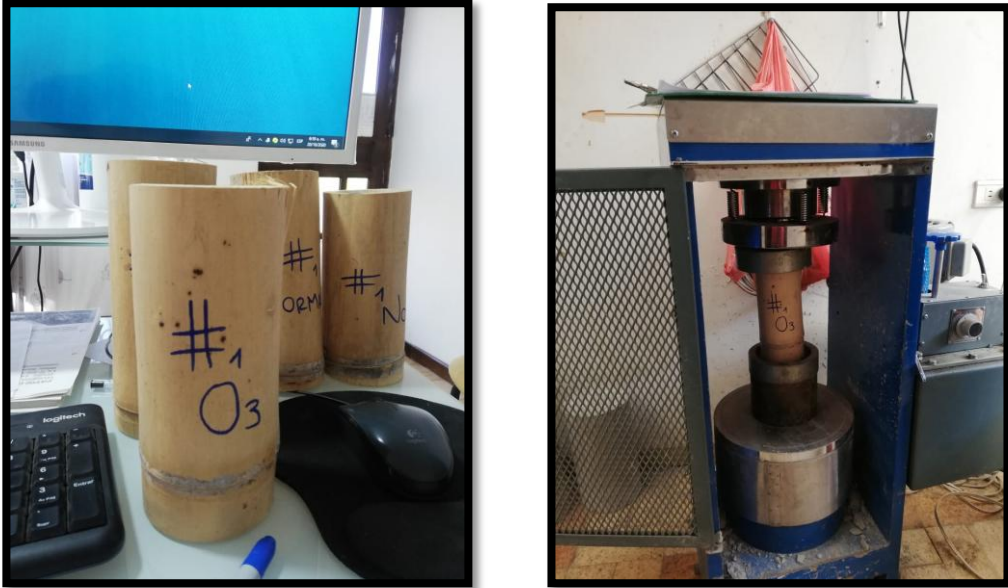
Figura 17. Ensayo probeta a Compresión O_3 .

Etapa Tres. Procesos Experimental	
Actividad	
<p>Probetas contaminadas y no contaminadas al ensayo a compresión NTC 5525</p>

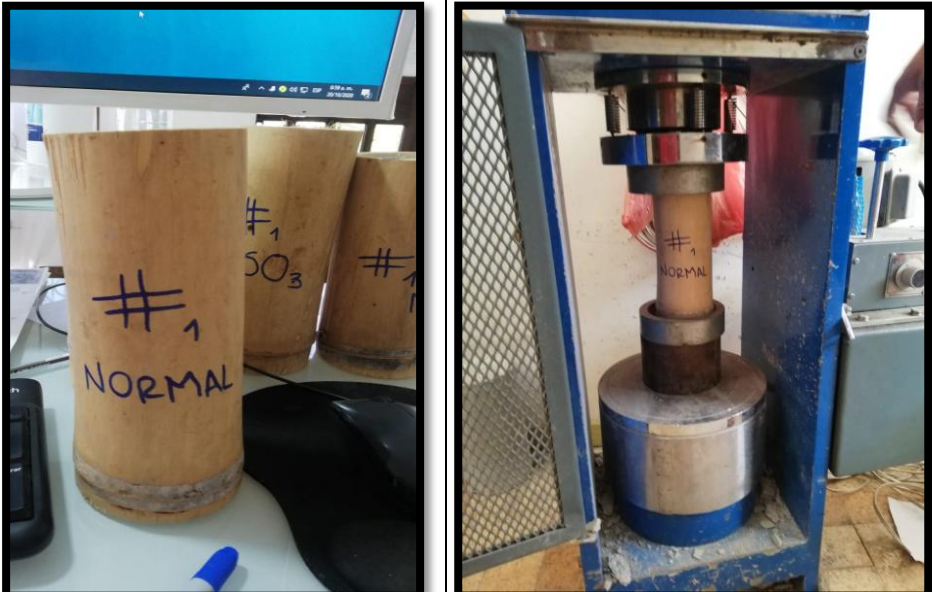
Figura 18. Ensayo probeta a Compresión Normal.

Etapa Tres. Procesos Experimental	
Actividad	
<p>Probetas contaminadas y no contaminadas al ensayo a compresión NTC 5525</p>

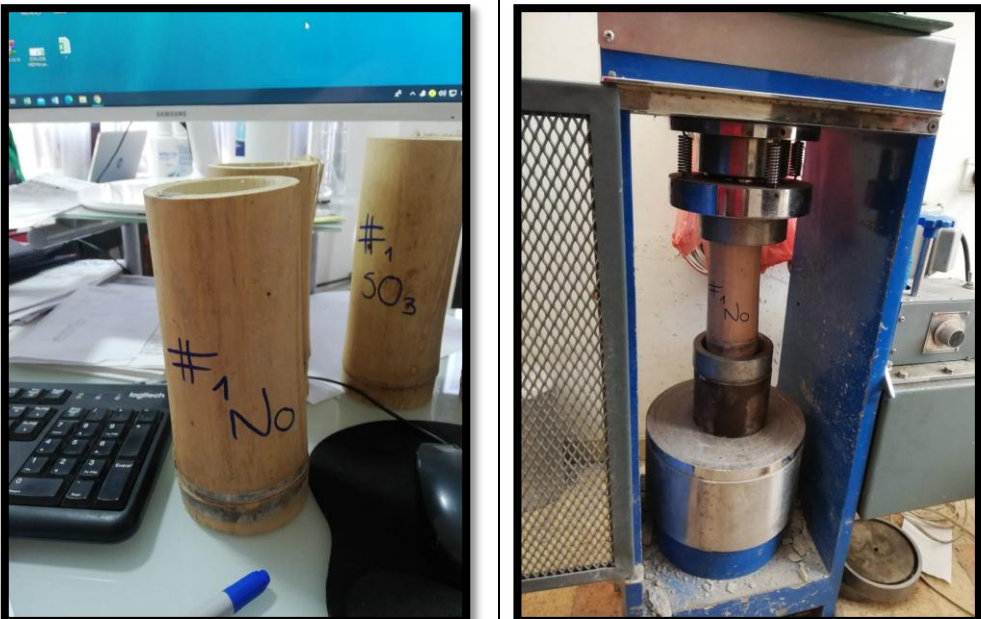
Figura 19. Ensayo probeta a Compresión NO.

Etapa Tres. Procesos Experimental	
Actividad	
<p>Probetas contaminadas y no contaminadas al ensayo a compresión NTC 5525</p>
